Proyecto de Cobre Minera Panamá, S.A.

Informe Trimestral de Control de Erosión y Sedimentos

Junio 2014

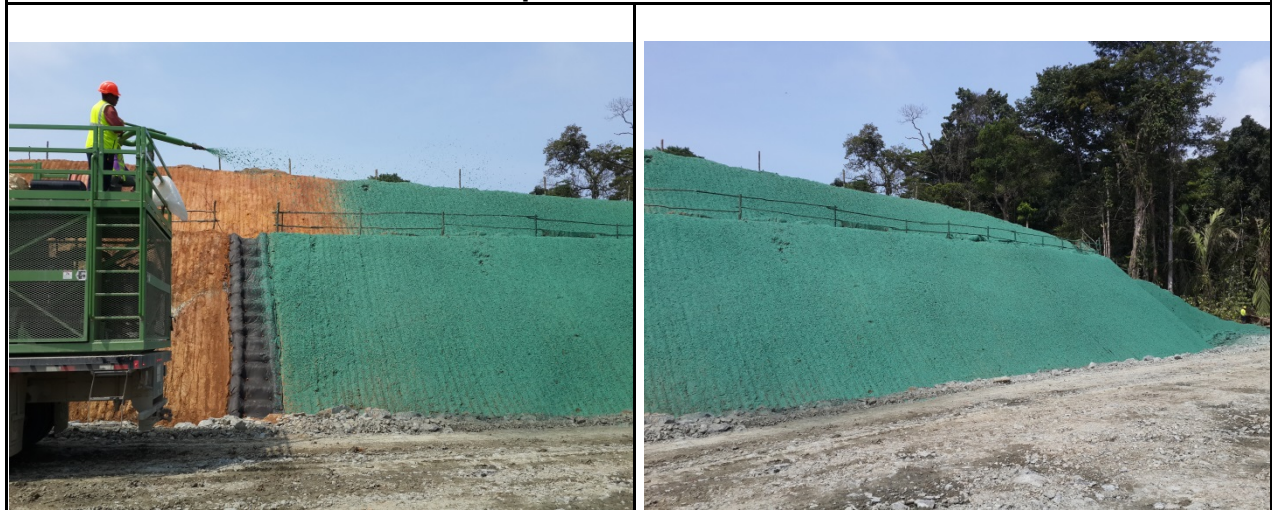
Foto de Colocación de Manta de Coco
